**RAPPORT D'ENQUÊTE AÉRONAUTIQUE**  
**A02P0021**

**DÉTACHEMENT EN VOL**  
**DU CÔNE D'ENTRÉE D'AIR DU MOTEUR**

**DU BOEING 737-200 C-FAWJ**  
**EXPLOITÉ PAR WESTJET AIRLINES**  
**À L'AÉROPORT D'ABBOTSFORD (COLOMBIE-BRITANNIQUE)**  
**LE 1<sup>ER</sup> FÉVRIER 2002**

Rapport numéro A02P0021

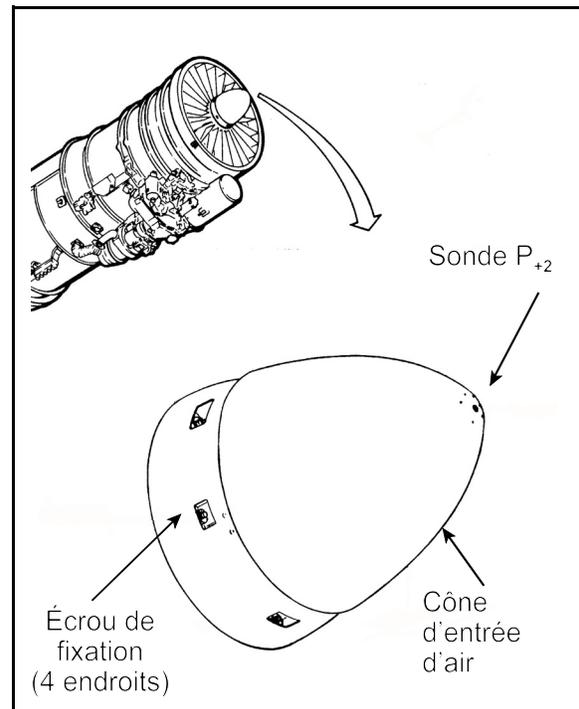
Figure 1. Montage du cône d'entrée d'air

Après l'arrêt des moteurs, le personnel de maintenance a découvert que la partie opposée au bout du cône d'entrée d'air (voir la figure 1) du moteur numéro 2 s'était détachée et qu'elle était coincée dans les aubes directrices d'entrée du moteur. Le cône d'entrée d'air s'était détaché du support d'accessoires en magnésium auquel il est normalement fixé à l'aide de quatre écrous. Les écrous sont filetés sur des goujons d'acier sur le support d'accessoires. L'examen a révélé que les quatre écrous étaient demeurés attachés aux goujons, mais que les goujons avaient été arrachés du support d'accessoires et qu'il manquait une partie du support près du goujon 3. Le cône d'entrée d'air montrait des dommages secondaires causés par l'impact et de la déformation découlant du contact avec les aubes directrices d'entrée, entre autres le bout du cône était déformé, un des panneaux acoustiques s'était détaché, un de ces panneaux présentait une délamination partielle, et le bord arrière du cône était déformé.

Les conclusions du rapport de laboratoire suggèrent que les filets à pas rapide du goujon 1 présentaient des dommages importants avant l'installation du goujon dans la partie femelle. L'installation du goujon 1 a causé des dommages aux filets de la partie femelle recevant le

goujon 1. Par la suite, le reste des filets de la partie femelle recevant le goujon 1 a subi une rupture par cisaillement parce qu'il ne pouvait plus retenir le goujon. C'est à ce moment-là que le goujon a commencé à se déplacer dans la partie femelle et à la polir, comme l'indiquent les observations.

La perte de pression de serrage du goujon 1 a exercé une charge disproportionnée sur les goujons 2 et 4. Par la suite, les filets des parties femelles retenant les goujons 2 et 4 dans le support d'accessoires avant se sont affaiblis et ils ont subi une rupture par cisaillement. La rupture a été suivie par le mouvement des goujons dans la partie femelle entraînant les dommages par frottement qui ont été observés. Finalement, la force de retenue totale fournie par les goujons 1, 2 et 4 n'était plus suffisante pour résister aux charges exercées, et le cône d'entrée d'air a alors agi comme levier et a fait sortir le goujon 3 hors du support d'accessoires avant, déformant ainsi le goujon 3 et cassant la partie femelle qui le recevait.

Les dommages relevés sur le goujon 1 résultent fort probablement d'un contact rotationnel avec un matériau d'une dureté plus élevée. Le goujon 1 n'a pas pu être endommagé au moment de son installation puisque le support d'accessoires avant est fabriqué à partir d'un moulage en alliage de magnésium qui est beaucoup moins dur que le matériau des goujons et qu'il n'y a aucune autre partie femelle filetée dans le support d'accessoires avant. On a d'abord pensé que les dommages avaient été causés par l'installation du goujon dans une partie femelle réparée à l'aide d'un filet rapporté Helicoil, mais la nature symétrique des dommages relevés sur le sommet des filets du goujon et le grand nombre de sommets touchés laissent croire qu'il ne s'agit pas de ce problème. Deux scénarios pouvant expliquer les dommages relevés sur le goujon ont été retenus : la rotation du goujon pendant qu'il est retenu dans un étau et la rotation d'une pince-étau autour des filets du goujon.

1. Le moteur a subi des décrochages de compresseur causés par le détachement en vol du cône d'entrée d'air.
2. Le cône d'entrée d'air s'est détaché du support d'accessoires avant à la suite de la perte de la force de retenue des pièces de fixation.
3. Les filets du goujon 1 présentaient des dommages avant l'installation du goujon dans la partie femelle.

D'autres exploitants de Boeing 737-200 ayant observés des filets de support d'accessoires avant usés ou endommagés ont renforcé les parties femelles en y installant des pièces rapportées en acier inoxydable. Cette modification réduit progressivement l'usure des filets des parties femelles. Si les parties femelles du support d'accessoires avant avaient été renforcées, le cône d'entrée d'air ne se serait peut-être pas détaché, même avec un goujon endommagé.

WestJet Airlines met en oeuvre un programme visant à remplacer tous les supports d'accessoires avant (réf. 633759) des moteurs de l'ensemble de sa flotte par des supports d'accessoires modifiés dont les parties femelles ont été renforcées. Les parties femelles des supports d'accessoires modifiés ont été réusinées, et on y a installé des pièces rapportées en acier inoxydable conformément à l'instruction technique canadienne de maintenance 72-21-01-01.

Transports Canada est en discussion avec la Federal Aviation Administration à propos de la publication possible d'une consigne de navigabilité qui exigerait le remplacement de tous les supports d'accessoires avant (réf. 633759) des moteurs par des supports d'accessoires modifiés dont les parties femelles ont été renforcées.
